ÖRTOMTA-KYRKEBY 1:2

Kulturmiljöutredning

Kulturmiljöutredning inför
detaljplan i Örtomta för Örtomta-Kyrkeby 1:2

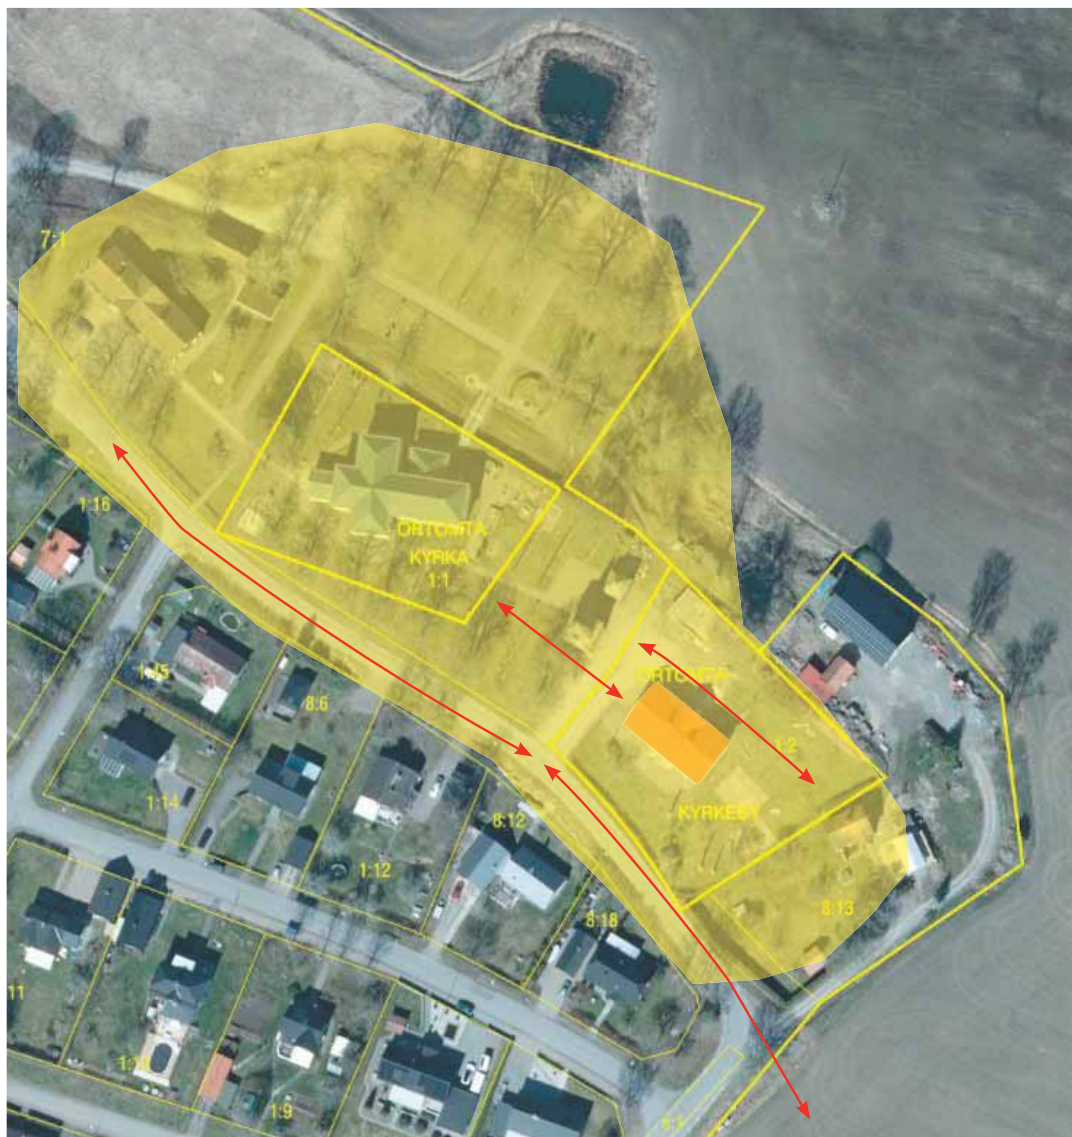
KULTURHISTORISKA VÄRDEN

Särskilt värdefull byggnad (PBL 8:13)

Särskilt värdefullt bebyggelseområde (PBL 8:13). Ungefärlig omfattning. Församlingshem, kyrka, kyrkogård, klockbod, gravkapell, bygata med sträckning av lång historisk hävd, tidigare kyrkskola med omgivande tomt samt öster om denna en äldre enkelstuga inom Örtomta-Ås 8:13.

Siktlinje att tillvarata.
Siktlinjer mellan kyrkotomt och tidigare kyrkskola samt siktlinjer längs med bygatan, där kyrkskolan ligger väl exponerad, och från det öppna odlingslandskapet i sydöst

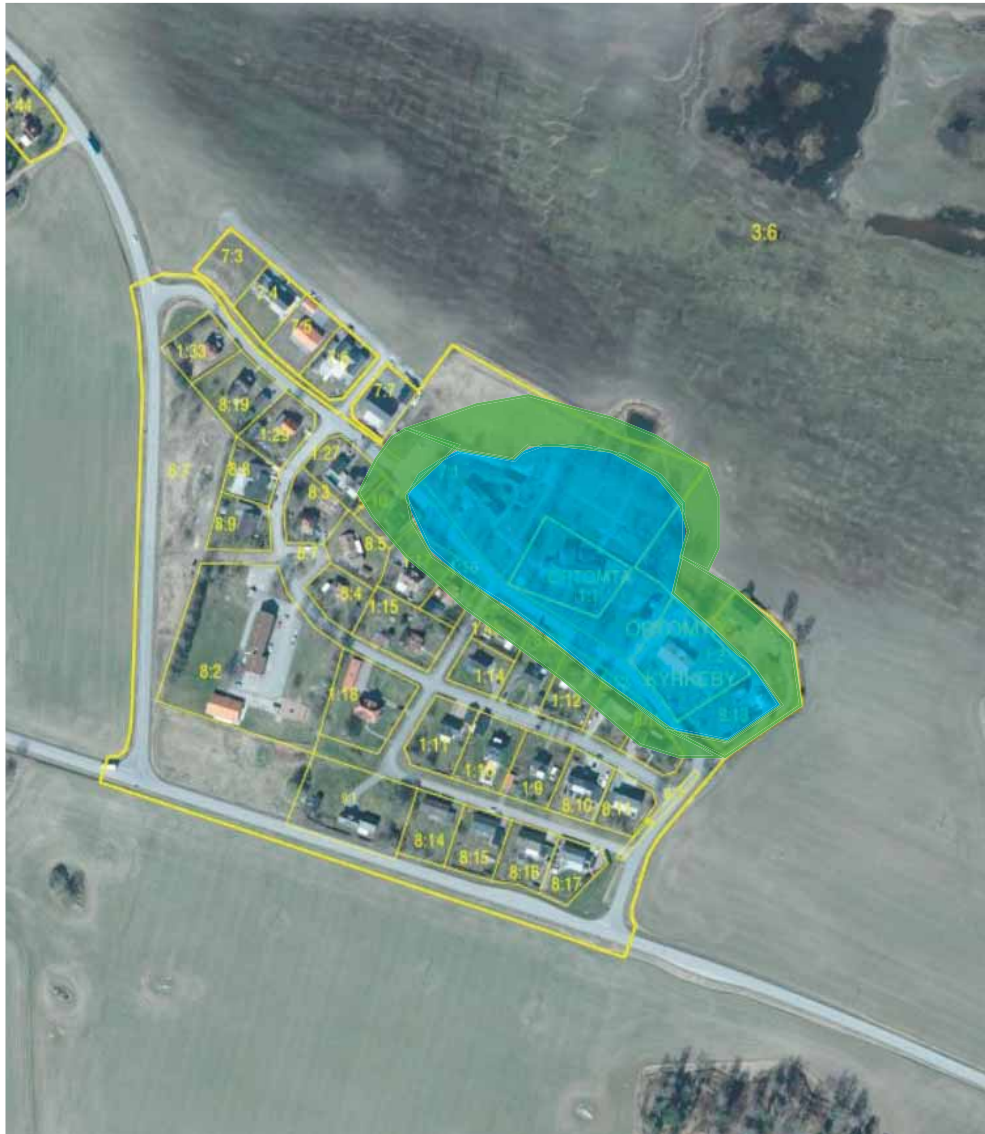
FÖRÄNDRINGSKÄNSLIGHET I OMRÅDET

- Särskilt känsligt område - hög risk för betydande negativ påverkan vid förändring.
- Känsligt område - varsamhet och anpassning bedöms nödvändig vid förändring.
- Tåligare område

Kyrka, kyrkogård och kyrkotomt har höga kulturhistoriska värden och skyddas i 4 kap kulturmiljölagen. Kyrkotomten bedöms vara mycket känslig mot förändring. Till kyrkomiljön hör även den tidigare fattig- och sockenstugan som under 1800-talets första hälft inhyste kyrkskolan, idag församlingshem strax nordväst om kyrkan, samt klocksboden och gravkapell i öster. Planområdet med den tidigare kyrkskolan med omgivande trädgård angränsar direkt till kyrkomiljön och bedöms genom placering och starka historiska kopplingar höra till denna. Fria siktlinjer finns mellan fastigheten Örtomta-Kyrkeby 1:2 och kyrkotomten. Åtgärder inom fastigheten bedöms innebära hög risk för betydande negativ påverkan på kyrkomiljön och kyrkskolan. Till kyrkbymiljön hör även den äldre enkelstugan inom angränsande fastighet i öster, därför innefattas även denna av område markerat som mycket känslig kulturmiljö. Bygatans sträckning har lång historisk hävd och bör även den betraktas som mycket känslig mot förändring.

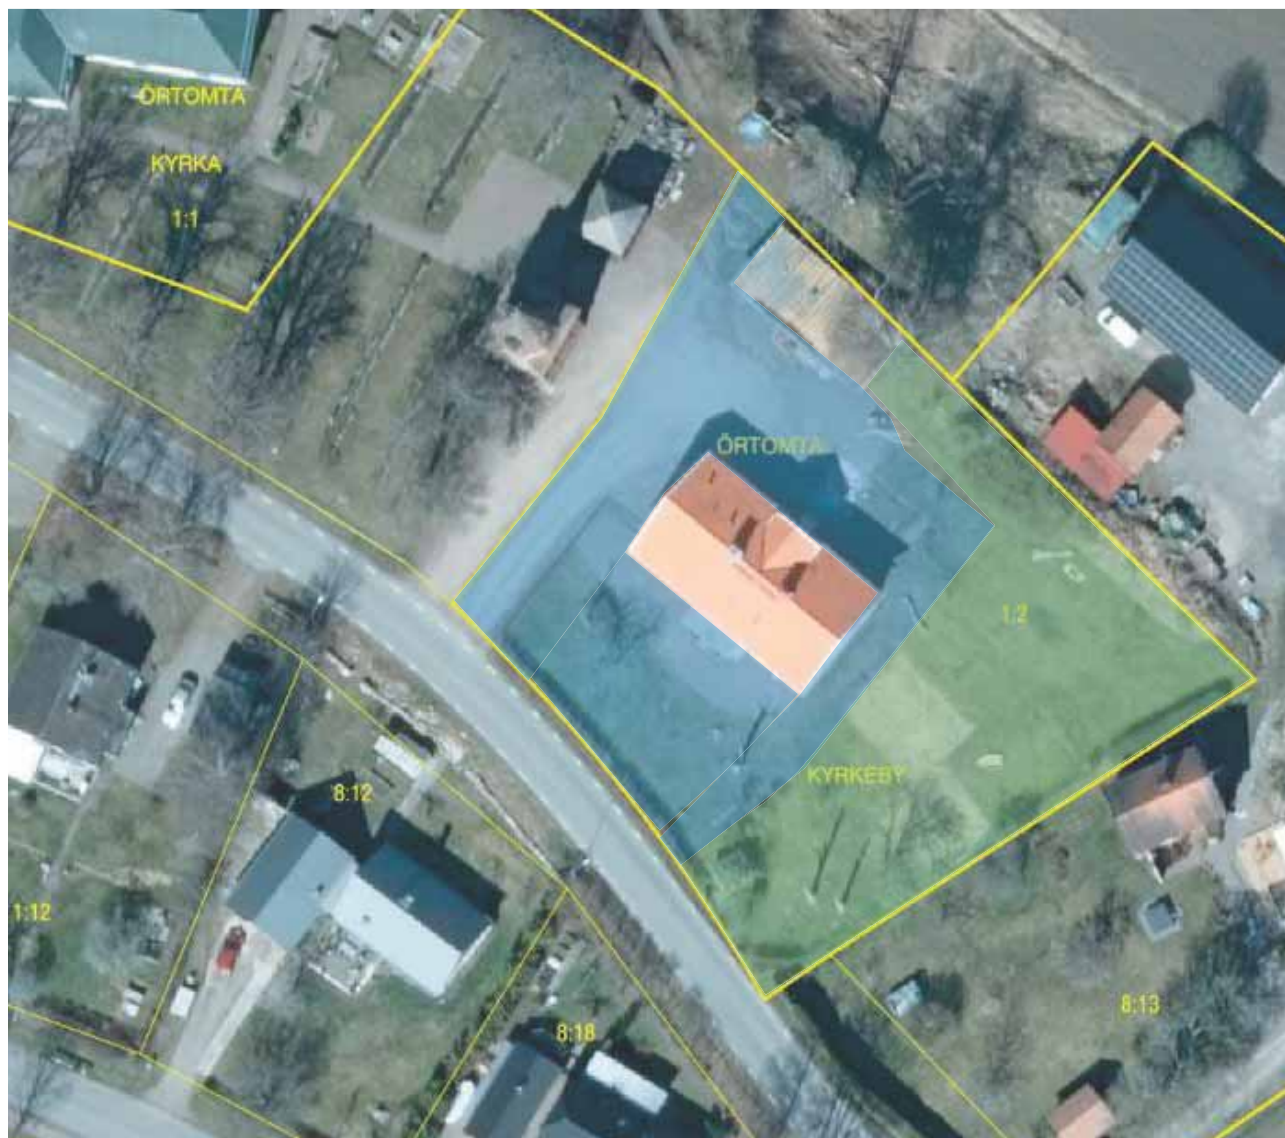
NYTTJANDE AV TOMT

Yta olämplig för komplementbyggnader (ungefärlig utbredning)
-

Något tåligare yta, möjlig placering av små komplementbyggnader, t.ex. vedbod (ungefärlig utbredning)

Tomten i helhet bör förses med förbud mot attefallshus och bygglovbefriade friggebodar med hänvisning till det särskilt värdefulla området och den potentiella förvanskning som kan ske utan bygglovsgranskning.

Marken närmast kyrkskolan samt trädgården söder om byggnaden, den grusade ytan mot klockboden och ytan mellan huvudbyggnad och uthus bör skyddas mot ytterligare bebyggelse i syfte att bibehålla skolans ursprungliga volym samt för bibehållen tydlig visuell koppling mellan kyrkomiljön och skolan och bygatan. Potentiella komplementbyggnader längs med tomtgränsen i nordväst och sydväst skulle sannolikt resultera i minskad läsbarhet av byggnaden som en tidigare kyrkskola, vilket skulle medföra negativ påverkan på både kyrkskola och kyrkbymiljön. Det skulle också minska skolhusets stora miljömässiga värde i kyrkbyn.

På övrig yta inom fastigheten kan möjligen små komplementbyggnader som uthus, redskapsbodar, lekstuga etc. tillåtas. Komplementbyggnader i form av till exempel bodar för redskap, leksaker mm. bör inte vara större än ca 2 x 4 meter (8 kvm). Det är viktigt att eventuella komplementbyggnader anpassas till kyrkomiljöns karaktär och att de är bygglovspliktiga. Lämpligt fasadmaterial är träpanel som målas med matt faluröd slamfärg. Tak kan vara pulpet- eller sadeltak med rött lertegel eller falsad plåt alternativt sinuskorrugerad plåt, svart, grafitgrå eller tegelröd.

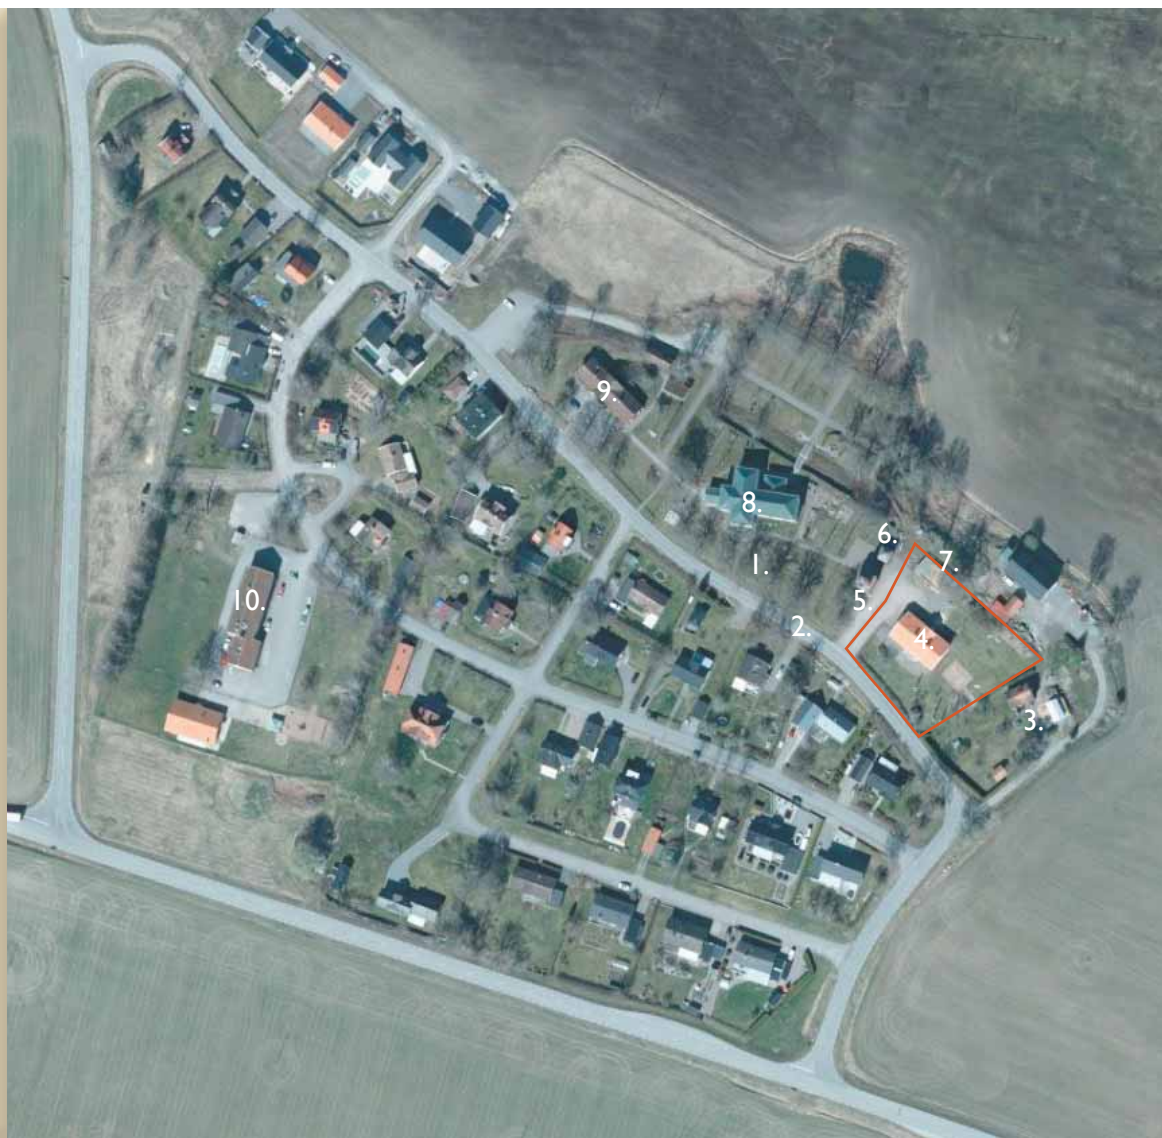
KULTURMILJÖBESKRIVNING

Planområdet (markerat med röd linje) är beläget direkt öster om kyrkogården (1) och avgränsas i söder av bygatan (2) vars sträckning har lång historisk hävd. I öster ansluter fastigheten Örtomta-Ås 8:13 med mangårdsbyggnaden till Ås Västergård. Här finns en äldre enkelstuga i två våningar samt faluröd uthusbebyggelse (3).

Från bygatan leder en grusad uppfart upp till en gårdsplan invid kyrkskolan (4), vilken i väster kantas av en klockbod (5) från 1877 samt ett mindre kvadratisk gravkapell (6). Invid gårdsplanen finns ett uthus (7) från 1980-talet, utformat och placerat lika ett tidigare, äldre uthus på platsen.

Väster om kyrkan (8) finns församlingshemmet (9) som fungerat som fattig- och sockenstuga samt som första folkskola under 1800-talets första hälft.

Söder om bygatan finns villabebyggelse av mer varierad ålder. I byns sydvästra utkant finns skolan uppförd under 1950-talet (10).

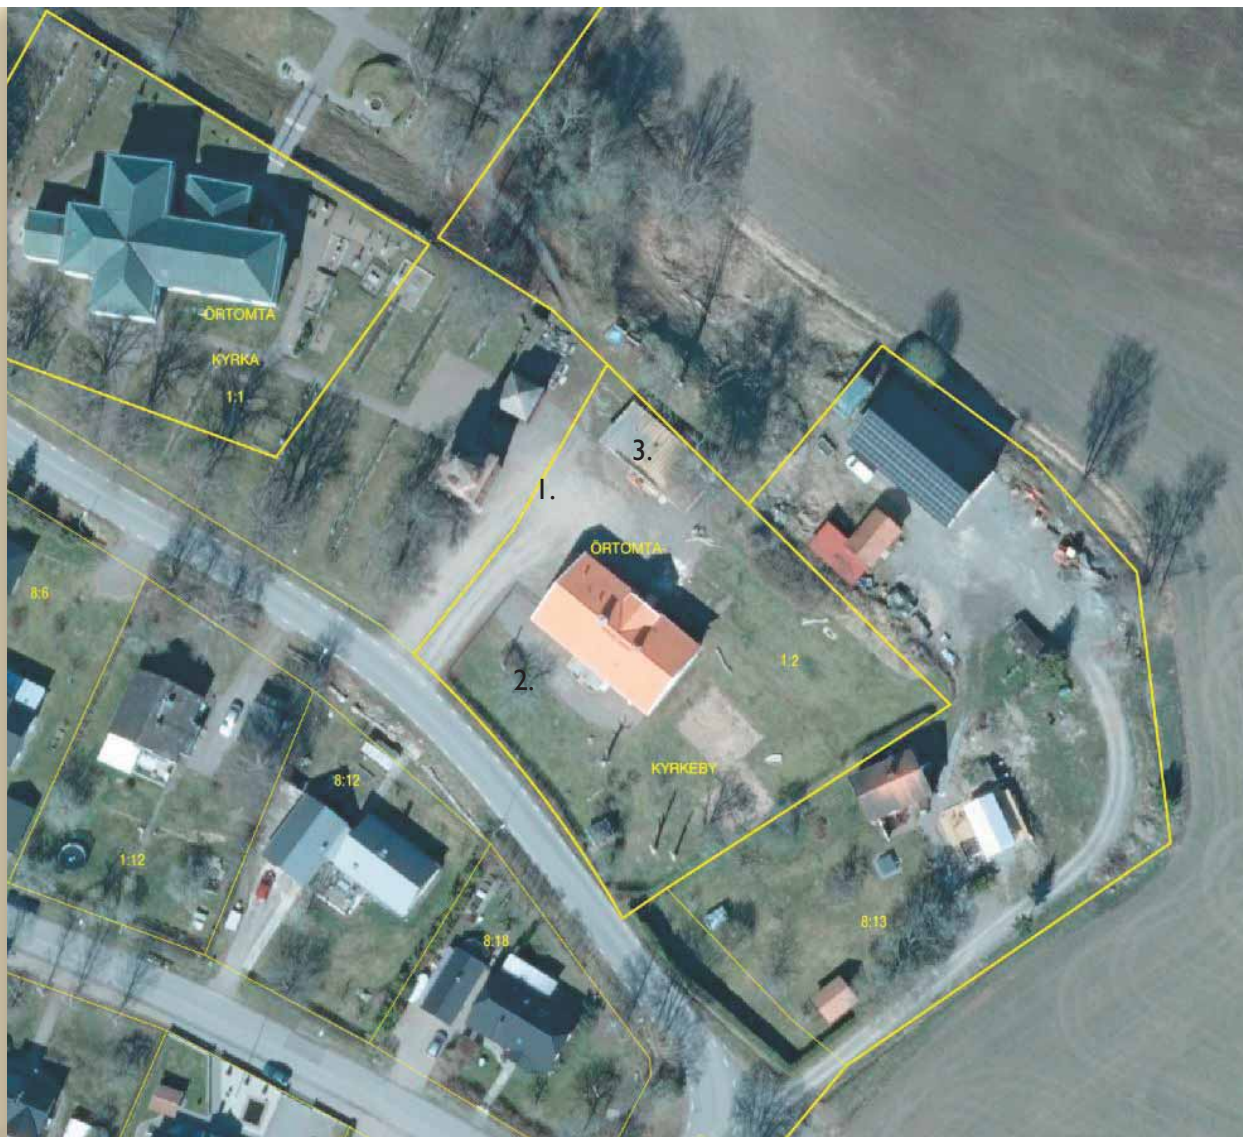
Väl tilltagen tomt med öppen karaktär som speglar kyrkskolan och dess skolgård.

Grusad uppfart med gårdsplan inramad av tidigare skola, klockbod och gravkapell (1). Gårdsbildningen tydliggör byggnadens tidigare funktion som kyrkskola och visar på byggnadens historiska koppling till kyrkan.

Gräsytor och frukträd i trädgården (2) som berättar om den tidigare lärarbostaden i skolan och om föregående seklers hushållning.

Uthusets (3) karaktär med pulpettak och faluröd slamfärgsmålade träpanel som bidrar till miljöns historiska prägel.

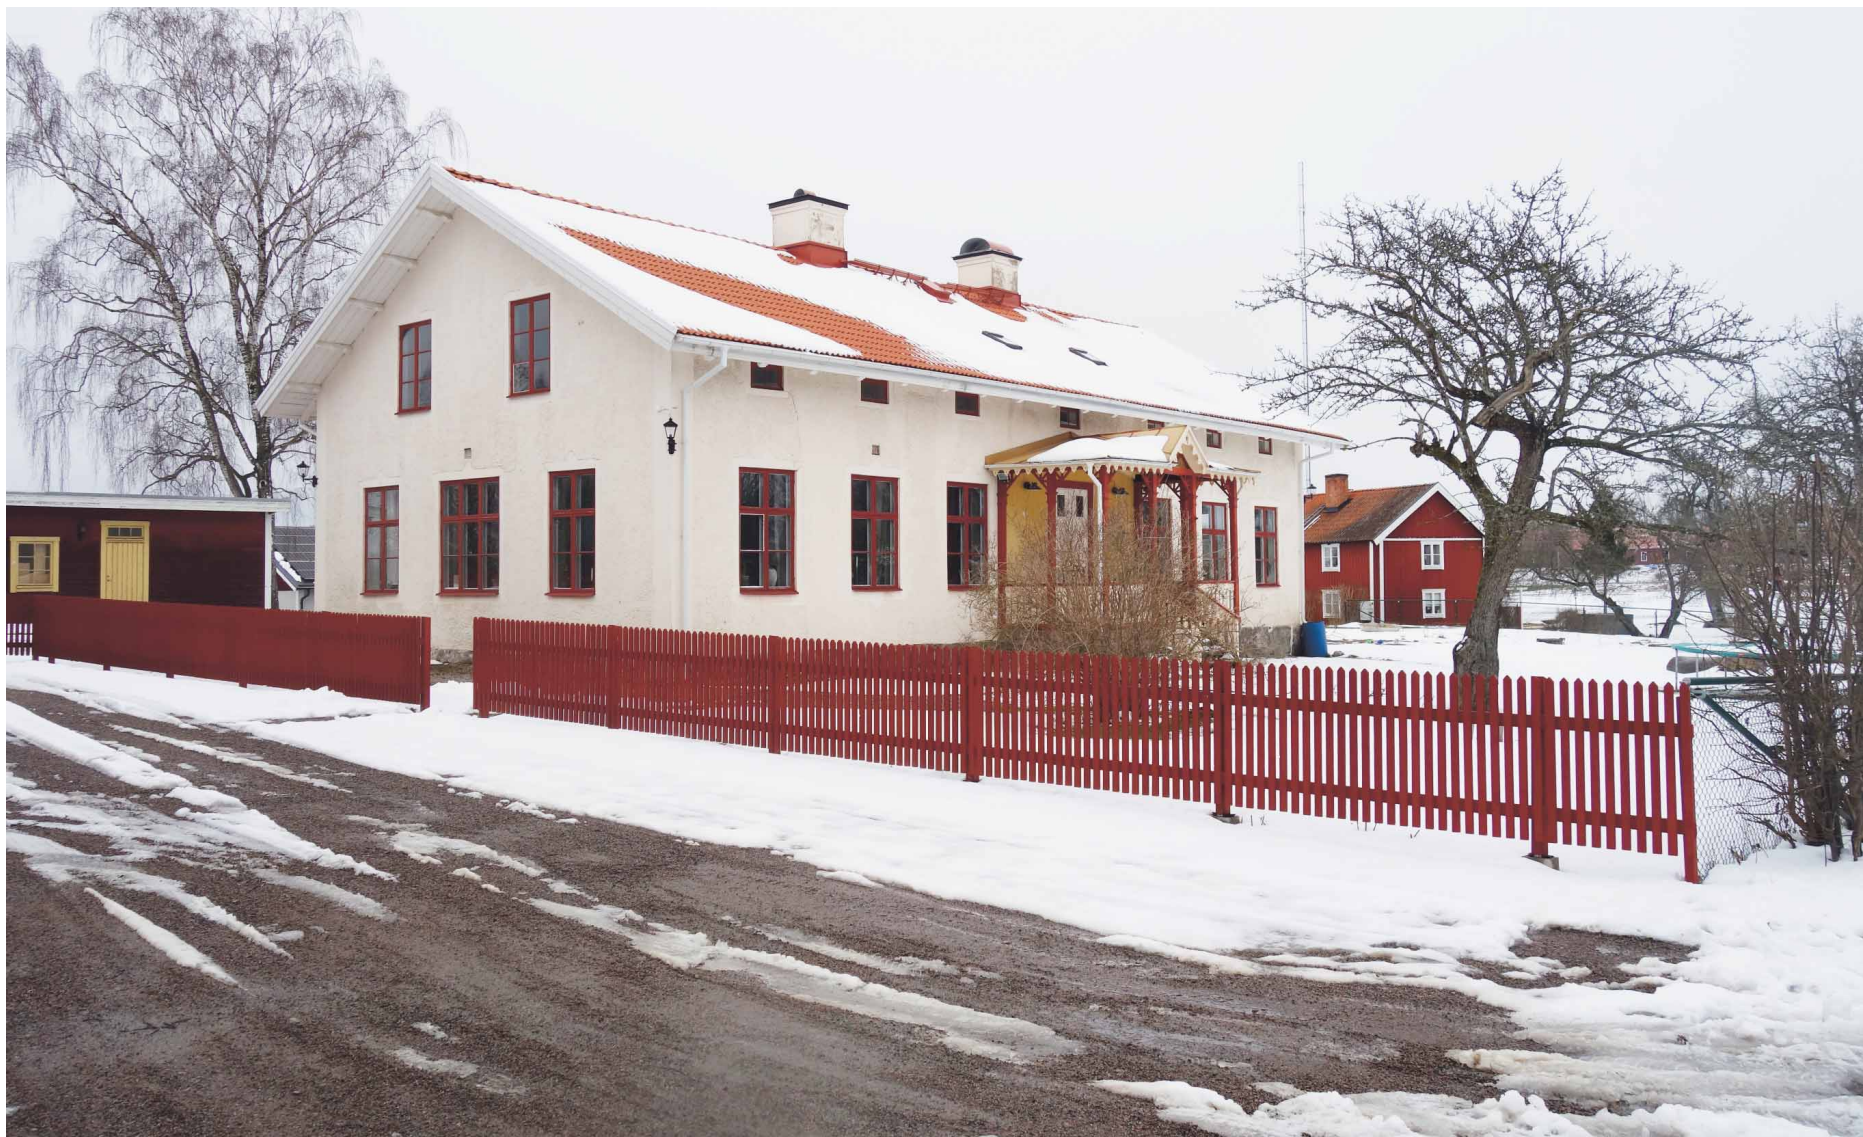
Exteriör

Volym och takform. Taktäckningsmaterial i form av rött lertegel.

Brädfodrad takfot med dekorsågade taktassar (1).

Tegelmurade, vitputsade skorstenar med utkragade krön, skorstenarnas placering (2).

De två separata entréerna under små skärmtak (3) i norra fasaden som visar på den tidigare funktionen skola kombinerad med lärarbostad. De nyttillverkade pardörrarnas karaktär med fyllningar och glasning upptill.

Frontespis med liggande spontpanel (4).

Ljus gulvit fasadputs i form av spritputs mot slätputsade hörnpilastrar (5) och dekorativt utförda fönsteromfattningar (6).

Fönstrens placering, storlek och indelning. Material i form av trä. Dimensioner på båge och karm samt bågarnas hängning (sidohängda, utåtgående).

Stuprörens skarpvinkligna utförande (7).

Skolhuset bör underhållas med för byggnaden traditionella material, vilket innebär linoljefärg på utvändiga snickerier såsom verandan, dörrar, fönster och takfot. Fasadputs ska vara luftkalkbruk. Detta är särskilt viktigt med tanke på byggnadens timmerstomme, vilken med en för stark puts riskerar att drabbas av rötskador. Putsens utförande i form av spritputs med slätputsade omfattningar är viktigt att bibehålla. Vid putslagningar är det viktigt att få till spritputsens exakta ytstruktur.

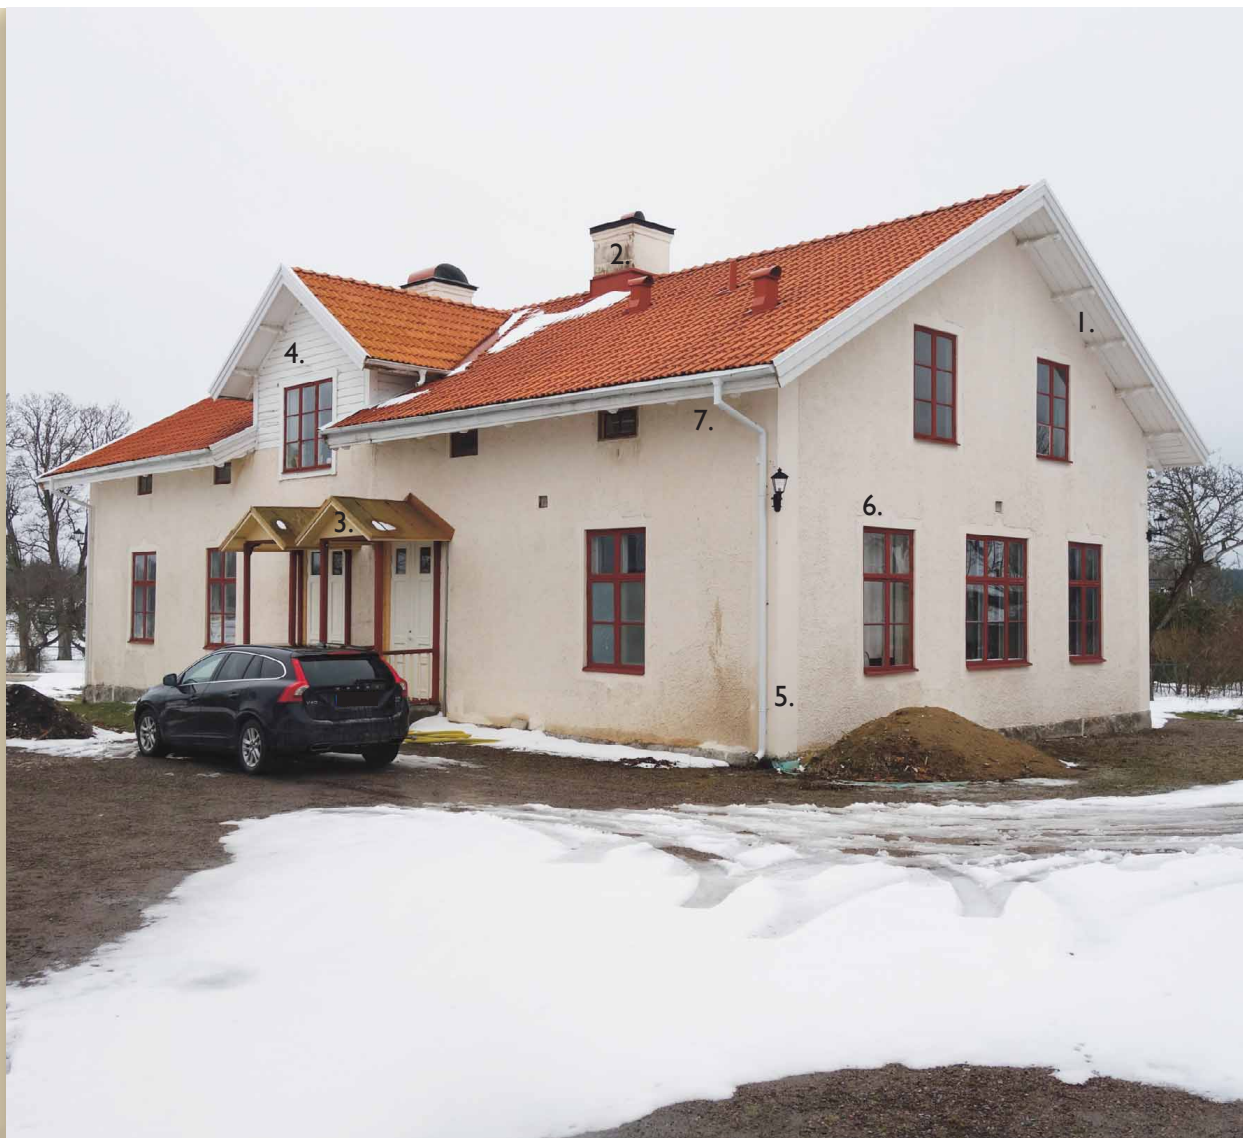
Grund av natursten med synliga kvadrar (1).

Veranda (2) på grund av natursten. Verandans form och proportioner samt mittcentrerade placering.

Samtlig detaljering/snickarglädje i räcke, pelare och takfot.

Undertak av pärlspontpanel.

Taktäckningsmaterial i form av falsad plåt.

Den nyttillverkade pardörrens karaktär med fyllningar och glasning upptill.

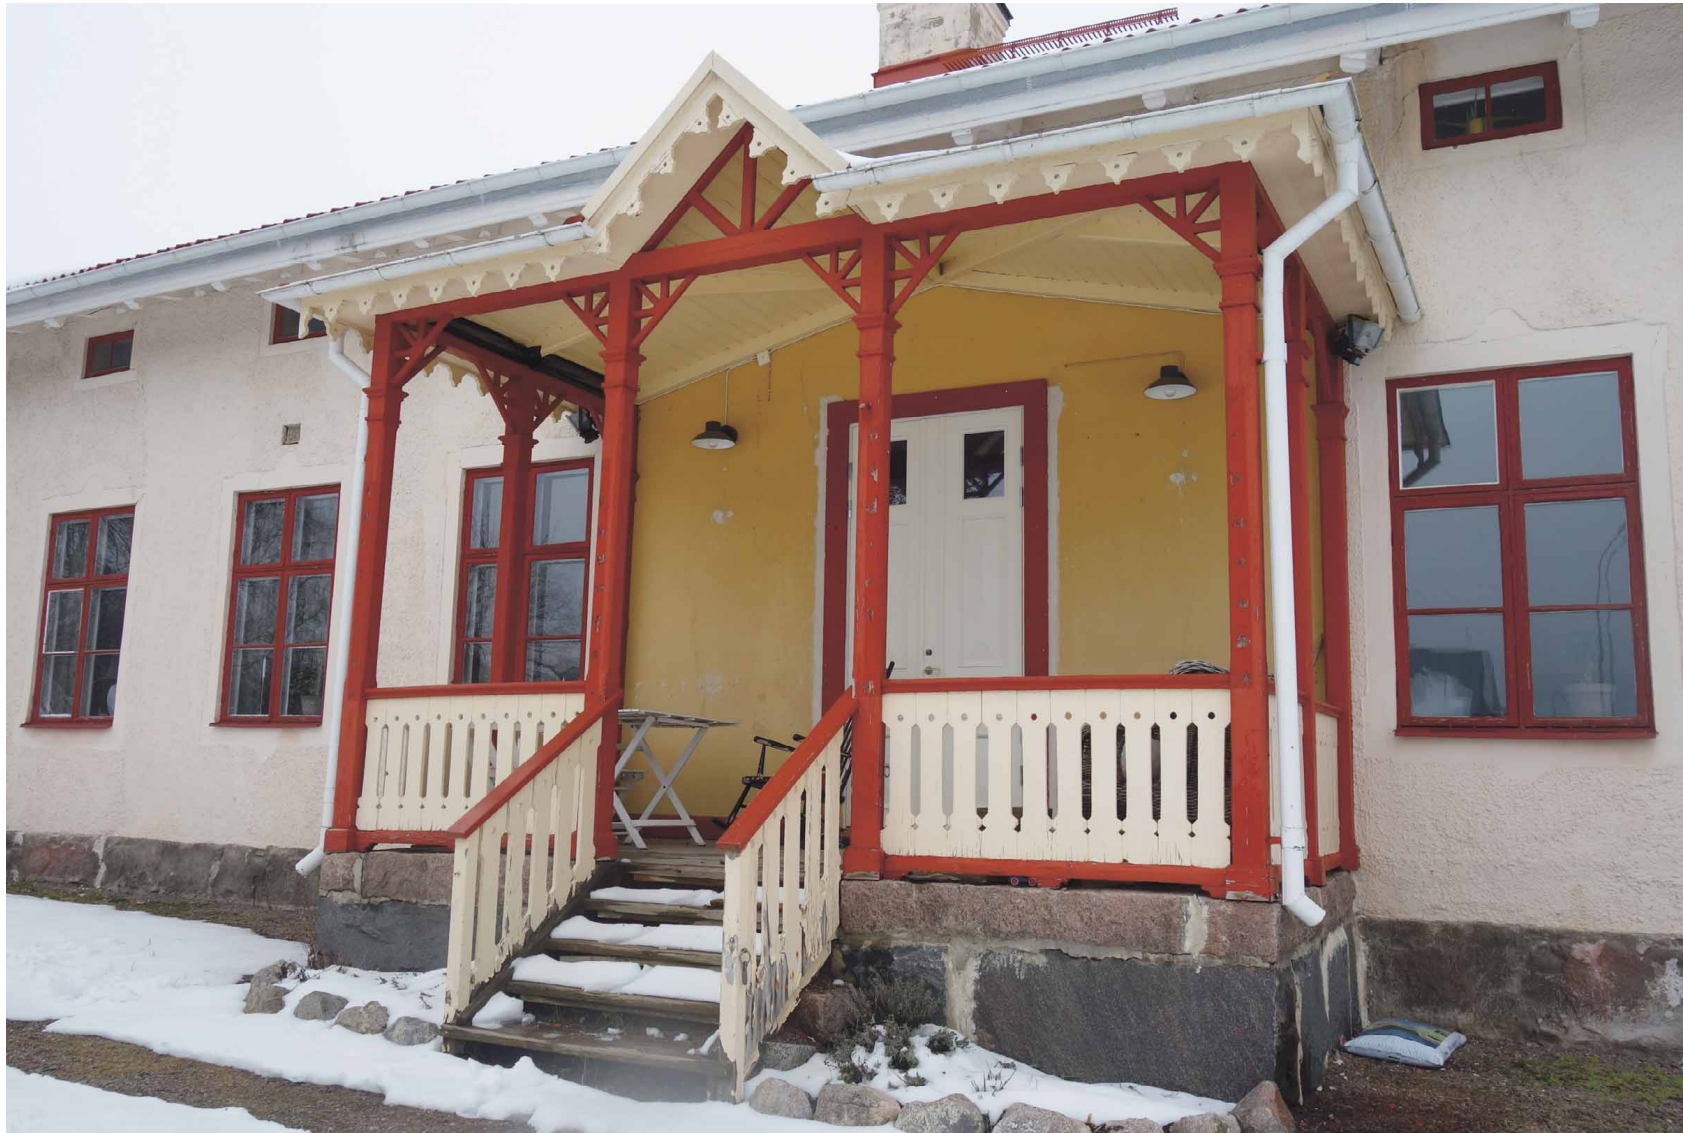
Interiör

Äldre och ursprunglig planlösning i stort helt bevarad från skoltiden.

Den tidigare skolsalens form och öppna karaktär (1). Väggar med ursprunglig pärlspont med profilerad krönlist. Ursprunglig pärlspontpanel i tak.

Ursprungliga pardörrar med fyllningar. Profilerade dörrfoder (2).

Samtliga äldre brädgolv lagda med fris (3).

Då interiören både till planlösning och detaljer är så välbevarad och så väl speglar en skolbyggnad från 1800-talets andra hälft rekommenderas att även en invändig skyddsbestämmelse övervägs. Viktigt att tillvarata genom en sådan är den ursprungliga planlösningen med den stora, öppna skolsalen i sydväst och den tidigare lärarbostaden med mindre rum i öster. Värdebärande detaljer som ursprunglig pärlspontpanel, profilerade foder, spegeldörrar, kakelugnar, murad nisch för kamin samt murade spisar bör omfattas.

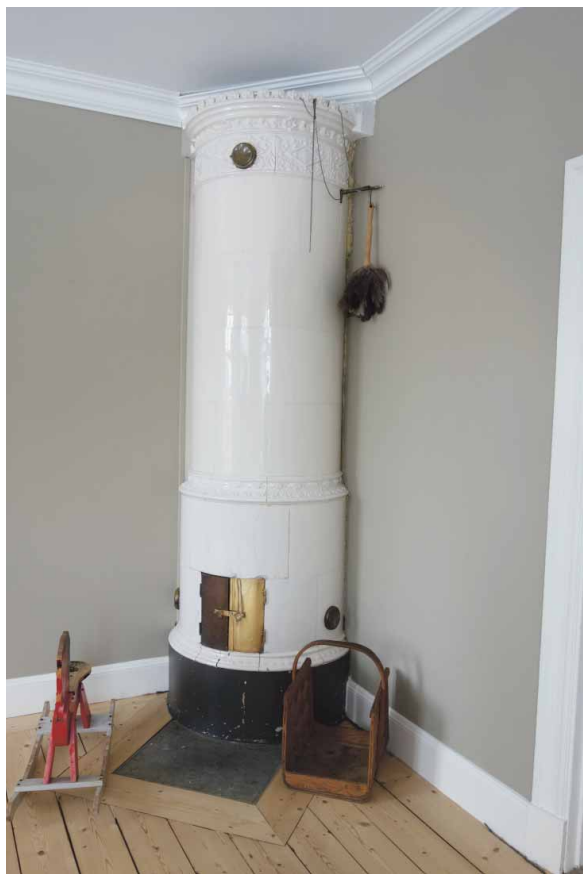
Samtliga kakelugnar samt gnistplattor i natursten.

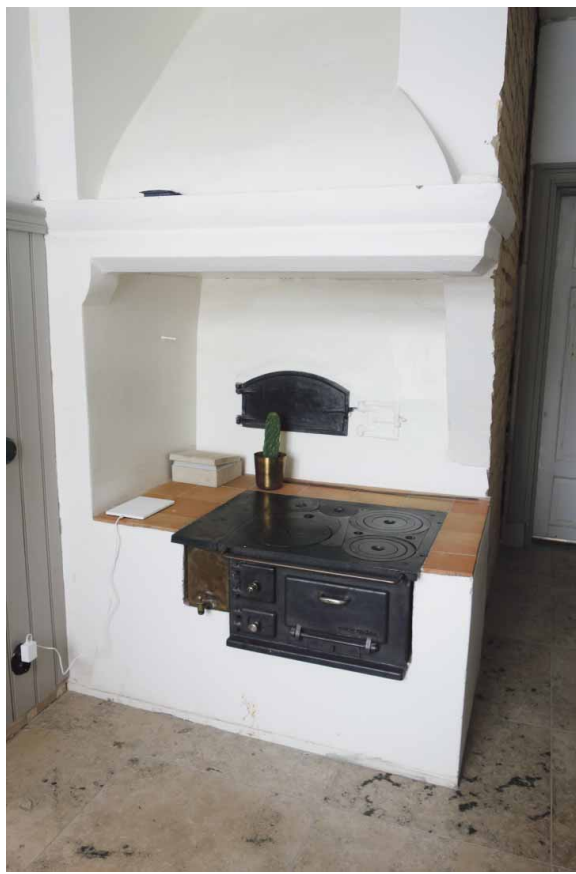
Järnspis med murad kåpa på bottenplan.

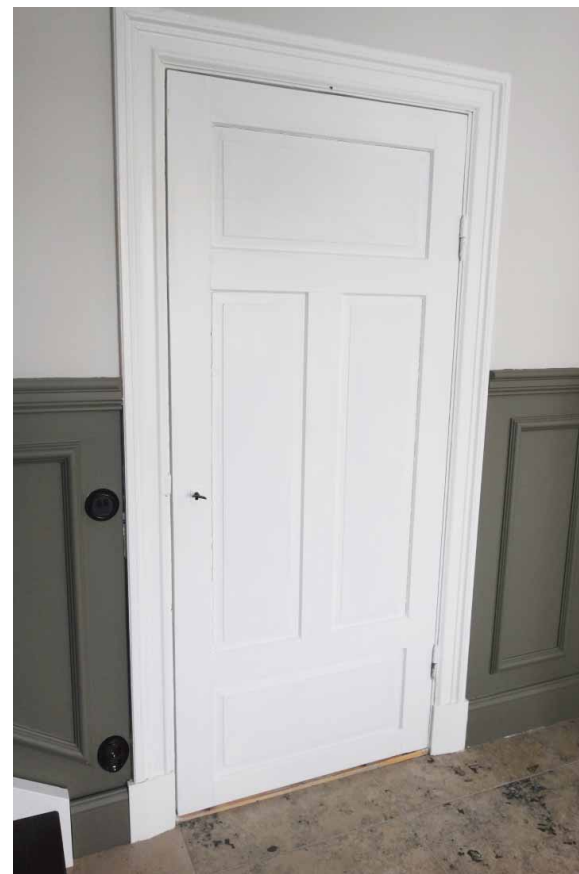
Samtliga ursprungliga spegeldörrar med profilerade foder.

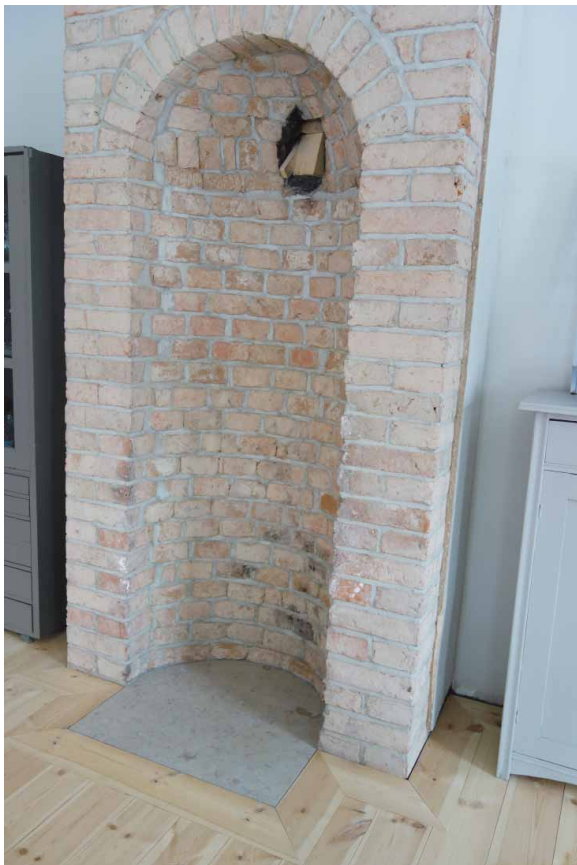
Murad nisch för kamin i skolsal.

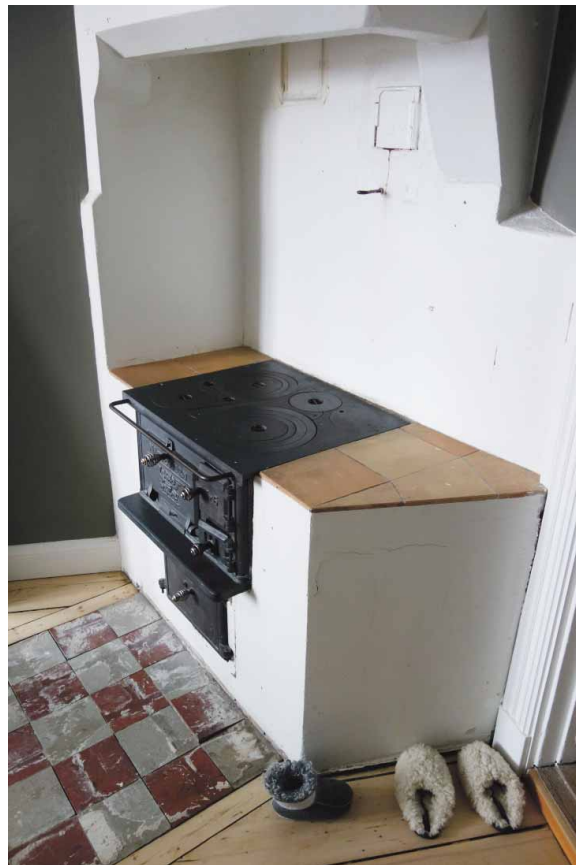
Järnspis med murad kåpa i tidigare lärarbostad på övre plan. Äldre cementklinker på golv.

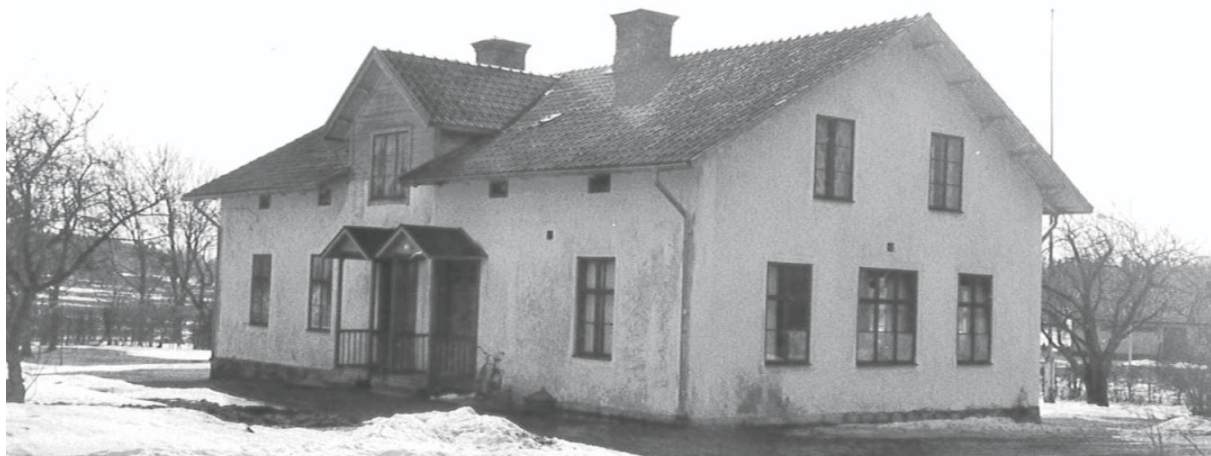
Örtomta kyrkskola från nordväst med de två entréerna i den norra fasaden. Foto från 1978 (Östergötlands museum).

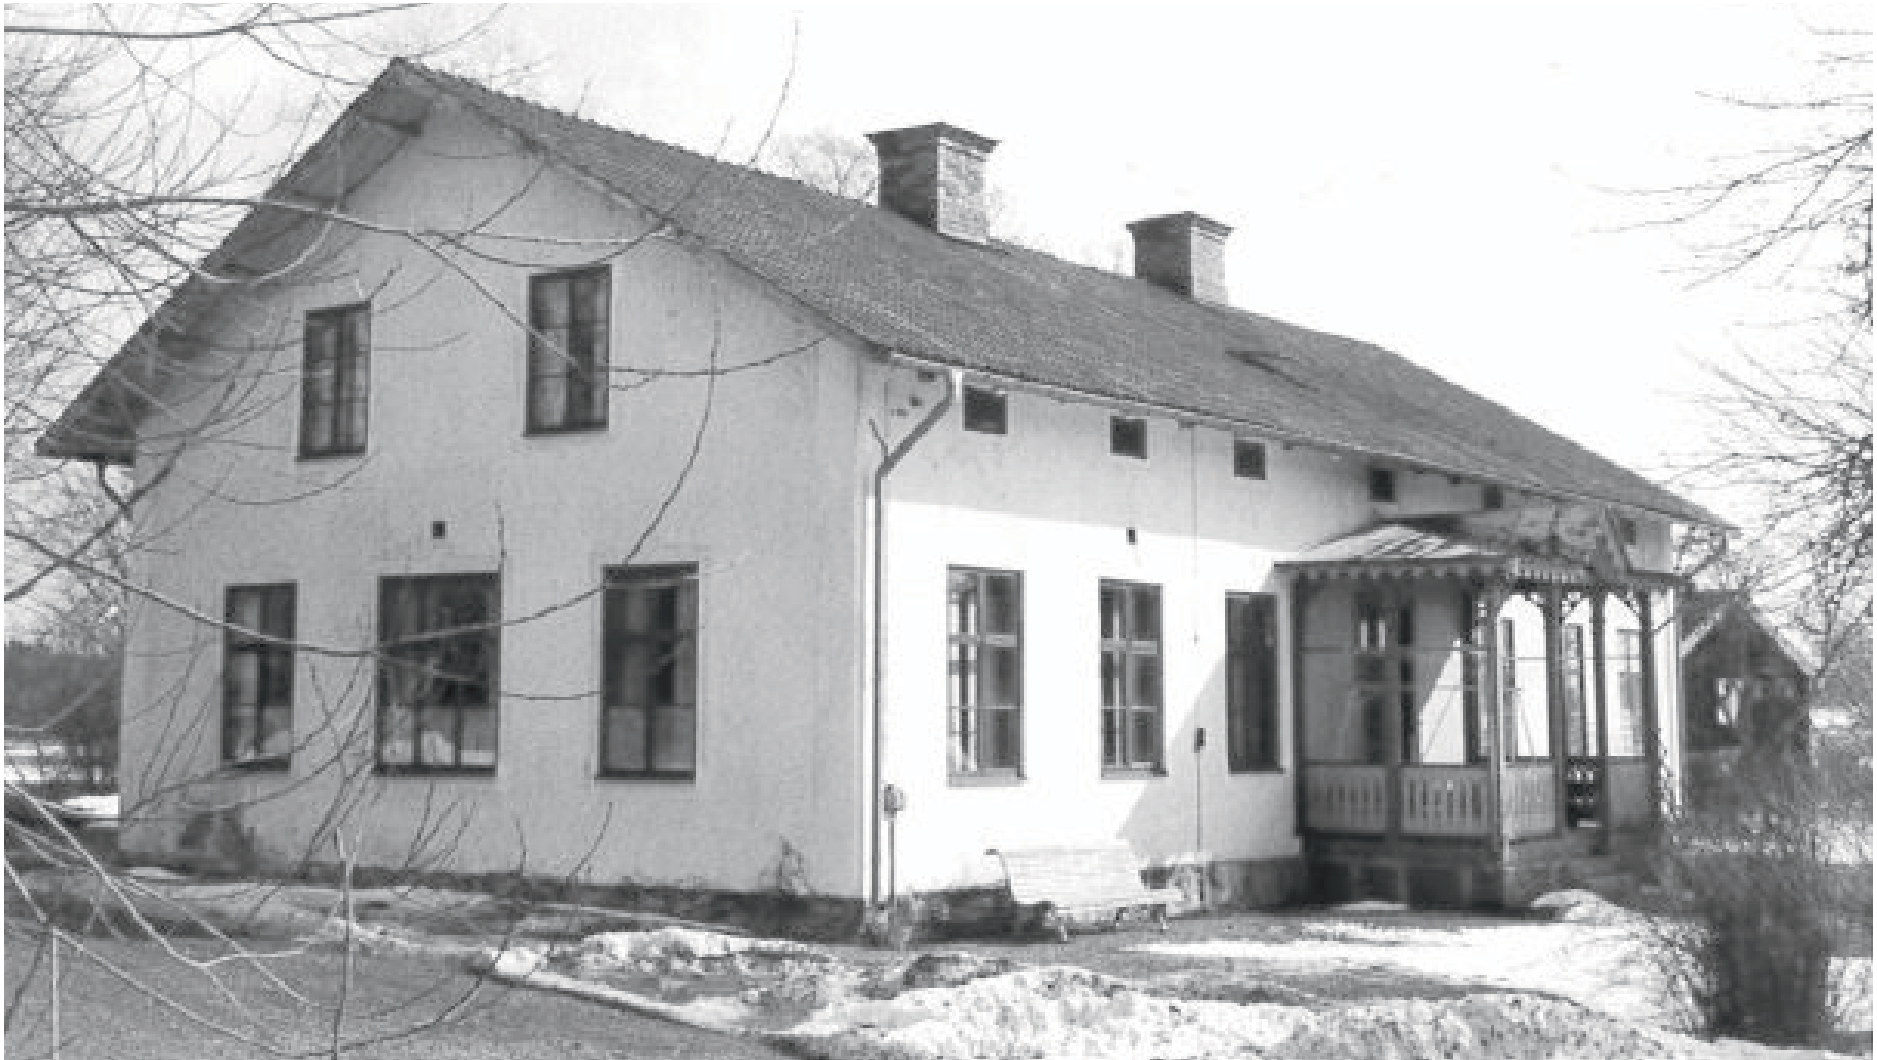
Örtomta kyrkskola från sydväst. I sydväst var skolsalen belägen för rikligt med dagsljus. Foto från 1978 (Östergötlands museum).

Örtomtans kyrkskola uppfördes i en våning samt delvis inredd vindsvåning. Det stora klassrummet placerades som brukligt med södervända fönster för rikligt ljusinsläpp. Viktigt var också en rejäl takhöjd som skulle säkerställa tillräcklig luftmängd. Uppvärmning skedde genom en kamin som placerades i ett av klassrummets hörn. Tak och bröstning på väggar kläddes med tålig pärlspontpanel.

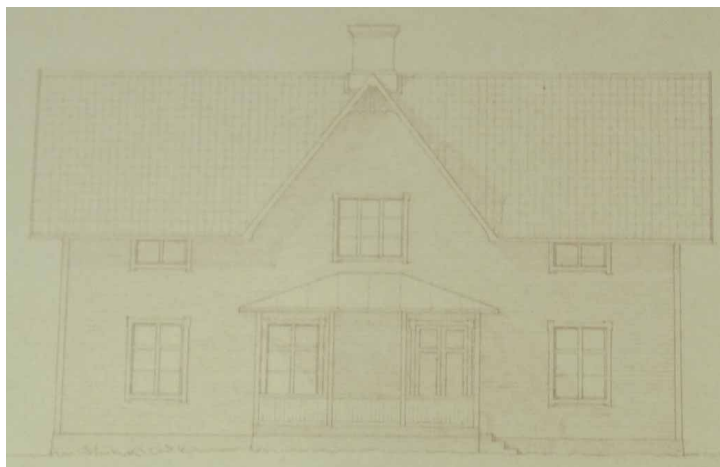
Uppmättningsritning av "Kommunalhus" från 1945 (Linköpings stadsarkiv).
